Toroslar İlçesi

Yumuktepe

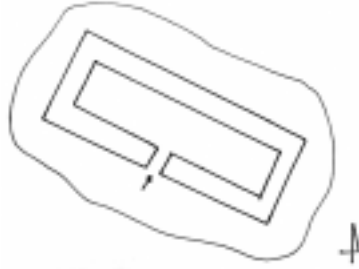
1. Beleneşlik Kalesi
Planı
2. Beleneşlik Kalesi

Mersin'in yaklaşık 20 km. kuzeyindeki Soğucak Yaylası'ndadır. Kale, iki katlı ve dikdörtgen planlıdır. Ana kaya üzerine inşa edilen kalenin dış duvarları kesme blok taşlarla örülmüştür. Kapı açıklığı zeminden yukarıda olduğu için giriş-çıkışta seyyar bir ahşap düzenek kullanılmış olmalıdır. Giriş üç bölümlü kenar pervazıyla donatılmıştır. Alt katta enine iki kemerle desteklenmiş odanın kuzeybatı köşesinde büyük ve üstü açık bir kapı vardır. Bu kapıdan ikinci kata çıkılmaktadır. İkinci katın duvarlarındaki konsollar, belki de ağaç hatılardan yapılmış bir üçüncü katın olabileceğini göstermektedir. Üst katta gözetleme delikleri bulunmaktadır.

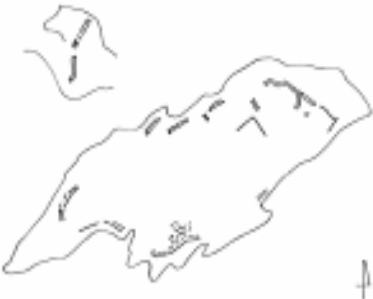
Gediği Kalesi ve
Manastır Planı

geçit duvarından sadece aşağıdaki bir duvar parçası kalmıştır. Bu duvar kesme kalker, köşeleri bosajlı taştan, aralarda özentisiz işlenmiş küçük kesme kalker taşlar kullanılarak yapılmıştır. Duvarın iç yüzü ise daha iri taşlardan yapılmıştır. Kale zirvesindeki orman gözetleme kulesinin doğusunda yer alan ve kalıntıların olduğu bölüme güneye doğru tırmanılarak ulaşılmaktadır. Kalenin doğru zirvesinde görülebilen kalıntılar arasında merdiven basamakları, yer yer duvar kalıntıları, sarnıç olabilecek bir alan, sırlı Bizans seramikleri, tesadüfi gördüğümüz bir Ermeni sikkesi sayılabilir. Bu kadar az buluntu olması kalenin çok tahrip olduğunu göstermektedir.

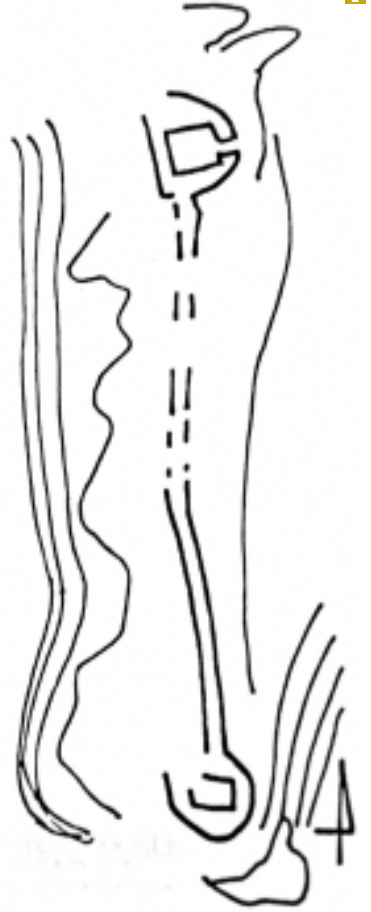
1. Mersin, Merkez, Hisar Kale planı
2. Mersin, Merkez, Hisar Kale

Kalenin dışı kalker kesme blok taşlarla örülmüştür. Dış yüzündeki taşların yüzeyi düzgün işlenmemiştir. Kuzey kulesinin haricinde duvar taşlarının iç yüzü düzgündür. Kuzeybatıda yer alan kule bir kalıntı halinde olmasına rağmen, iki katlı olduğu anlaşılmaktadır. Üstteki katı çökmüş olmakla birlikte yapısı bellidir. Kuzeyde, şimdiki yıkık olan, ince bir apsisi yapı mevcuttur. Bu alan bir depo ya da bir şapel olabilir.

Güneydeki kule odasının girişi yıkılmıştır. Odanın iç duvarları düzgün kesme kalker kaplama taş, arası moloz dolgudur. Duvar, rengi ve deseni birbirinden farklı pek çok kalker taşla yapılmıştır. Bu nedenle süslü ve çok değişik bir taş ve duvar işçiliği kullanılmıştır. Güney kulesinden başlayan duvar, kuzey kulesinde son bulmaktadır. Çöküş nedeniyle mazgallar ve kuzey kulesinin tepesi zeminle birleşmiştir. Kuzeybatı köşesindeki odaların girişide çökmüştür. Planından ve taş işçiliğinden Orta Çağ'a ait bir yapı olduğu anlaşılmaktadır.
